Barrierefreier Verkehrsraum heute

Aktuelle Probleme und Lösungsansätze

Dr.-Ing. Dirk Boenke

Fachtagung „Mobilität von Tür zu Tür“ des GFUV & DBSV

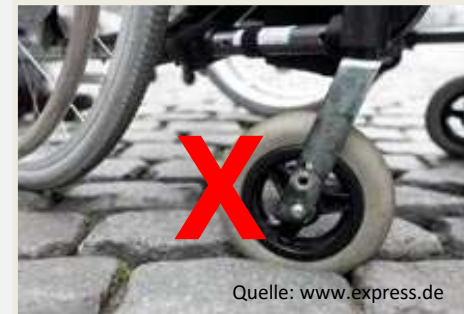
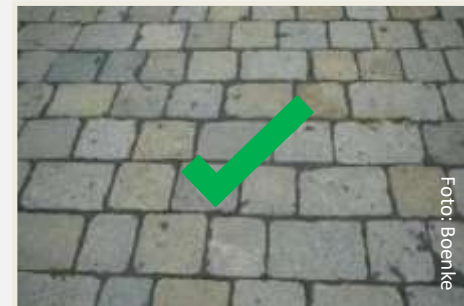
Oberflächen

- barrierefrei nutzbare Bewegungsflächen und Gehbahnen
 - eben und erschütterungsarm berollbar
 - rutschhemmend
- Oberflächen
 - bituminös und hydraulisch gebundene Oberflächen
 - möglichst schmale Fugen (fugenarm)
 - glatte Pflasteroberflächen

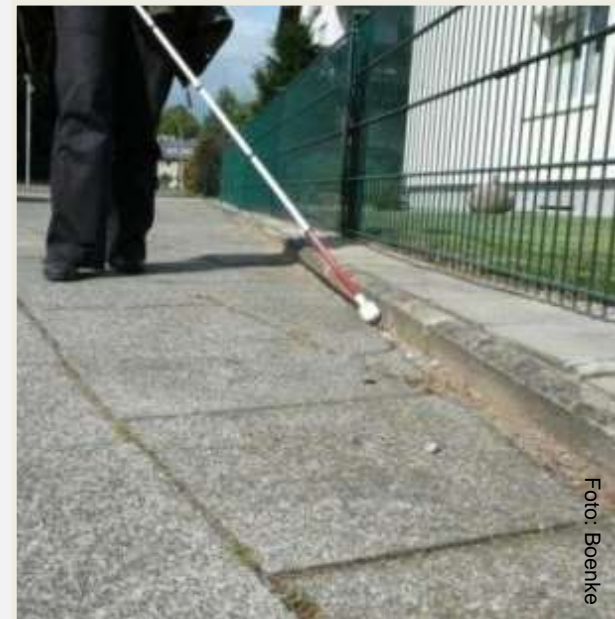
Linierung

- äußere Leitlinie
 - i. d. R. Bord von mind. 6 cm Einbauhöhe
- innere Leitlinie
 - Gebäudekanten oder
 - Kantsteine mit einer tastbaren Höhe von mindestens 3 cm als seitliche Begrenzung
- Leitlinien auch herstellbar durch taktil ertastbare Materialwechsel (=> DIN 32984)

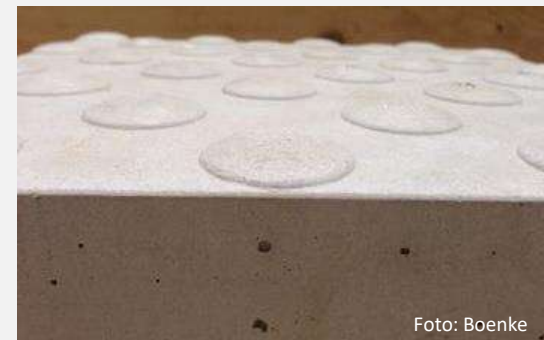
- Noppenplatten
- Anordnung der Noppen diagonal oder ~~orthogonal~~⁽²⁾
- Abmessungen im oberen Bereich der Orientierungswerte nach DIN 32984⁽²⁾
- ⇒ Form: Linsen?
- ⇒ ~~Halbkugeln~~ oder Kegelstümpfe: evtl. für bestimmte Situationen mit hoher Warnfunktion (z. B. vor Treppenabgängen?)⁽²⁾

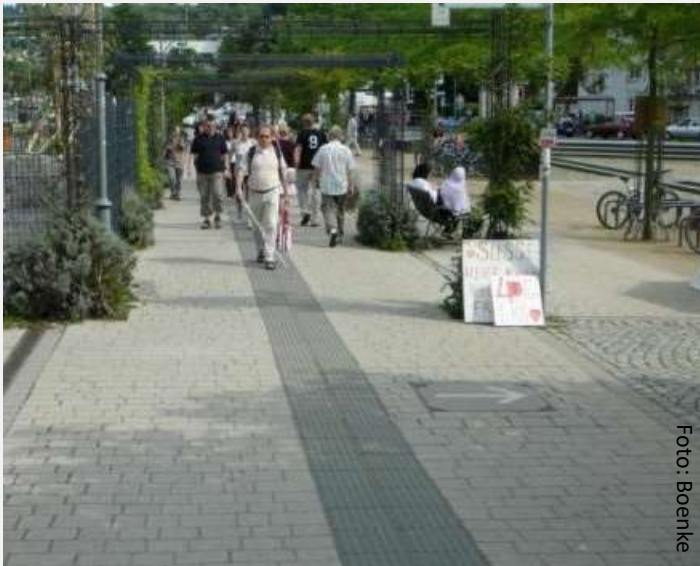
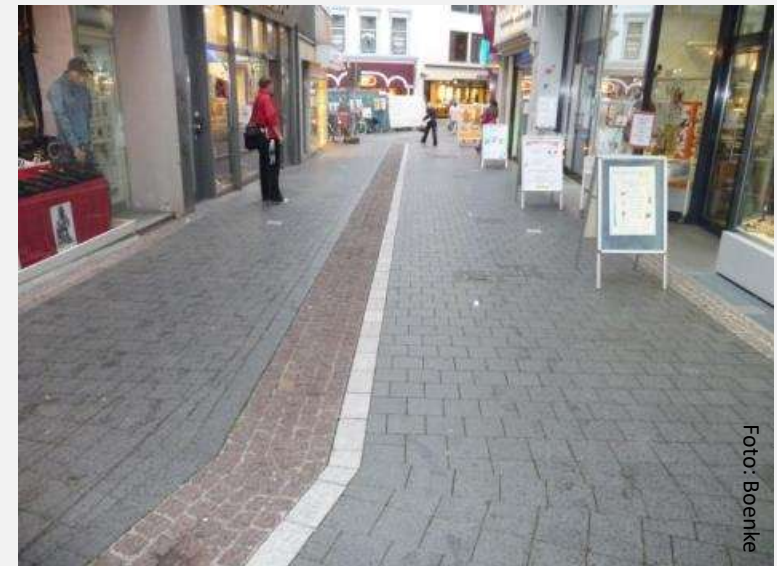
- Leitstreifen (LS)
 - Breite mind. 30 cm, freie lichte Höhe 2,30 m
 - Abstand zu fest installierten Hindernissen mind. 60 cm
 - Abstand Straßenmöblierung: 1,20 m (Ausnahme: an Haltestellen o. Ä.)

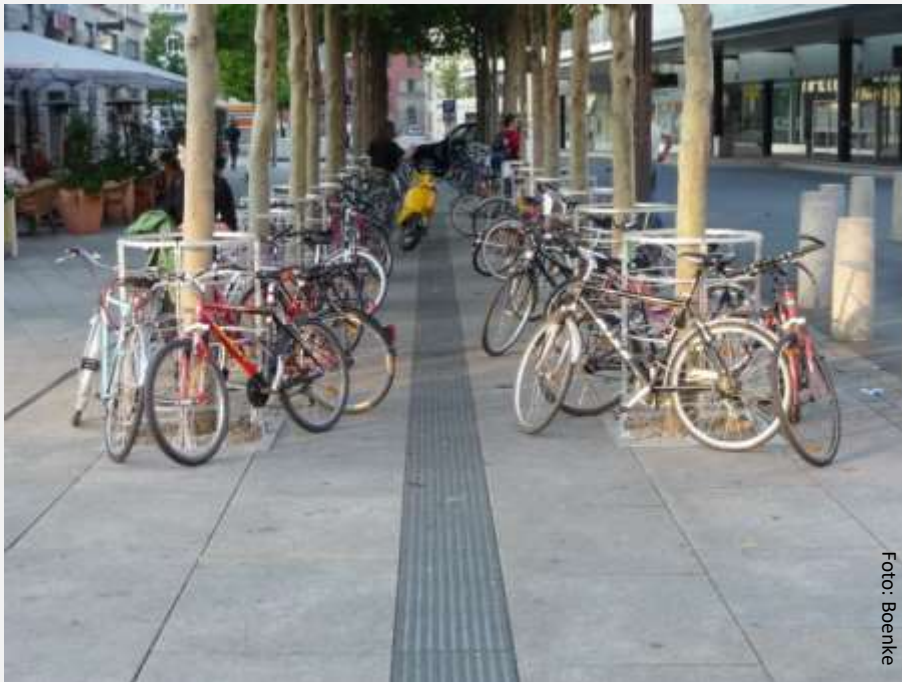
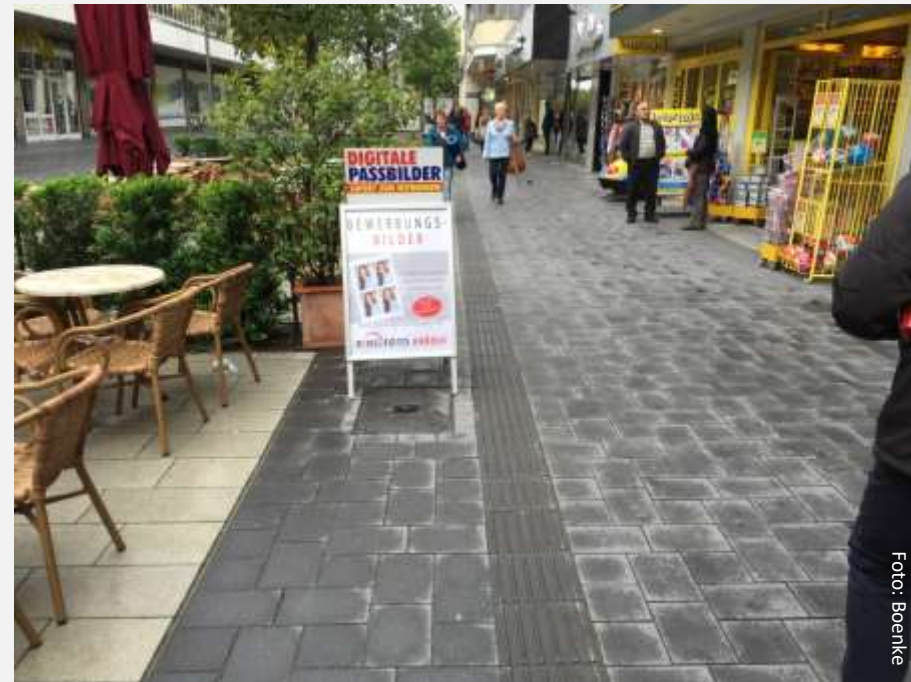
- Die Praxis...

- auf das Leitsystem (wo möglich) in der Gestaltungssatzung oder Sondernutzungssatzung hinweisen
- Abstände (zu beiden Seiten!)
 - Straßenmöblierung, Geschäftsauslagen usw. 120 cm
 - feste Hindernisse: 60 cm

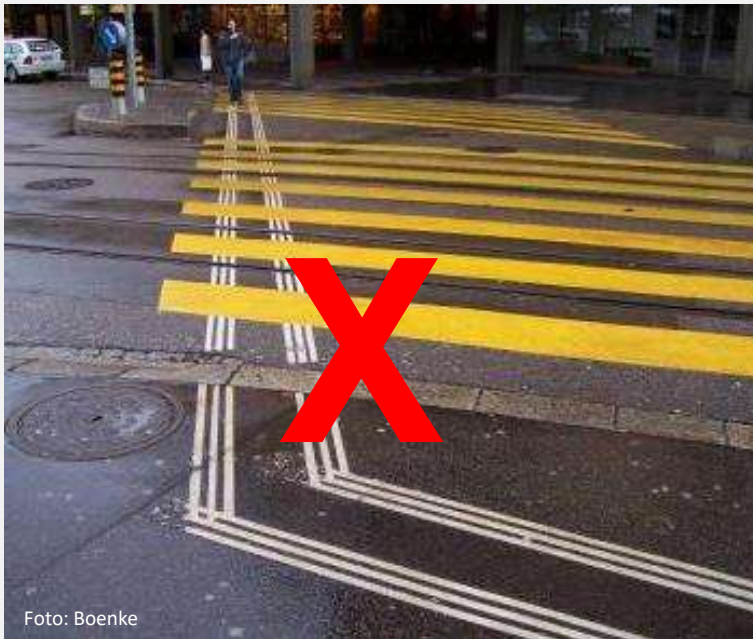
- im Bereich von Fahrbahnen
 - keine Bodenindikatoren im Bereich von Fahrbahnen
 - keine Markierungen (wie z. B. in der Schweiz)

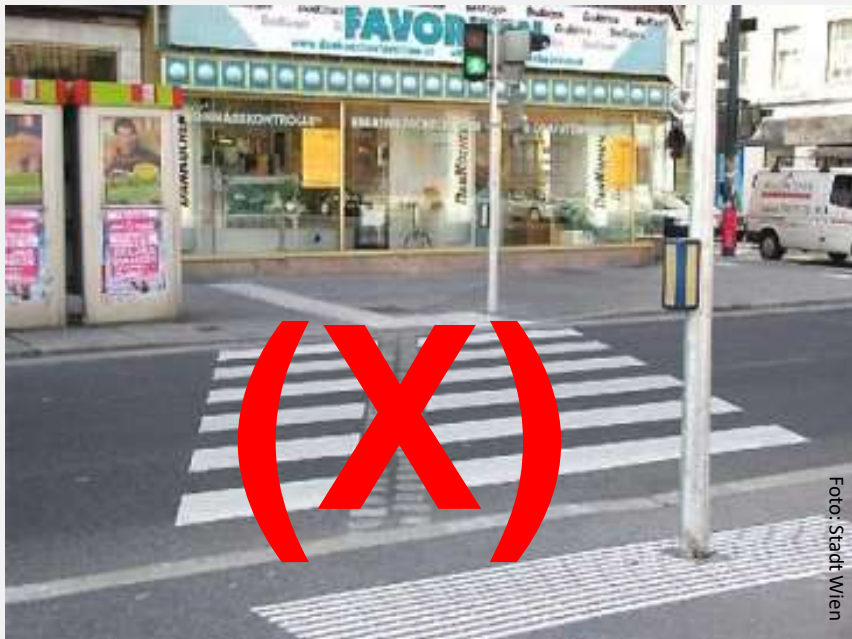
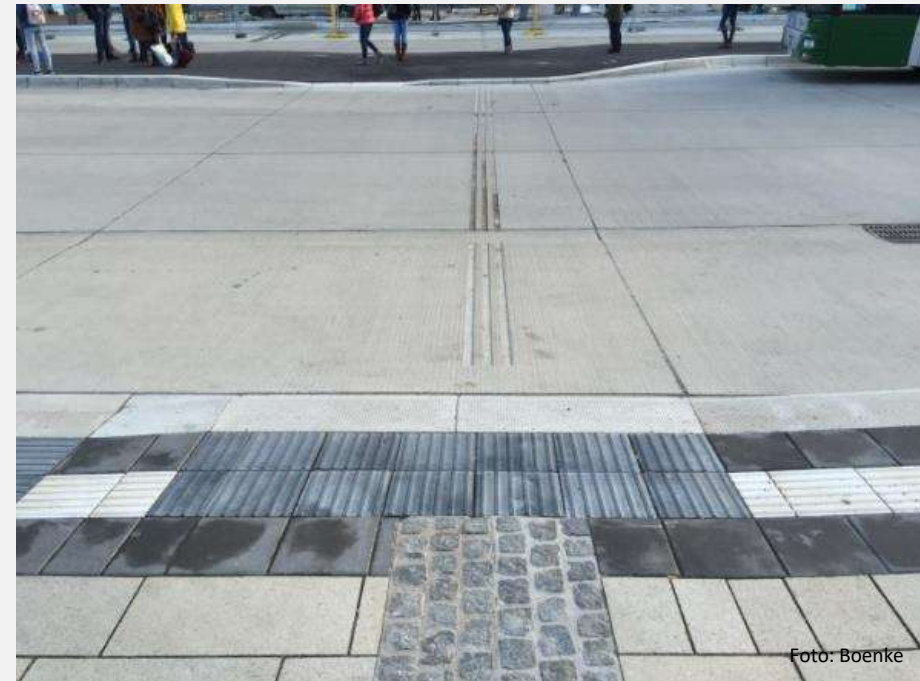
- im Bereich von Fahrbahnen
- alternative Strukturen möglich (z. B. Pflaster, gefräste Strukturen)

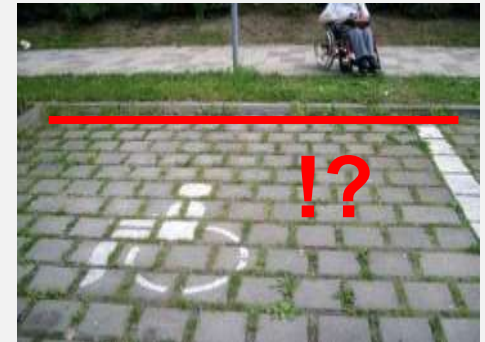
Leitfaden Barrierefreies Schwerin
Quelle:

- Zielkonflikte an Überquerungstellen
 - Wunsch, schnell die Fahrbahn zu verlassen (Überrollbarkeit)
 - Wunsch, die Grenze zwischen Gehweg und Fahrbahn eindeutig zu erkennen (taktile Erkennbarkeit)
- ⇒ Sicherheit spielt eine große Rolle
- grundsätzlich zwei regelwerkskonforme Lösungen
 - einheitliche Bordhöhe (3 cm)
 - differenzierte Bordhöhe (0/6 cm)
- ⇒ Entscheidung für eine Lösung abhängig von den Randbedingungen vor Ort

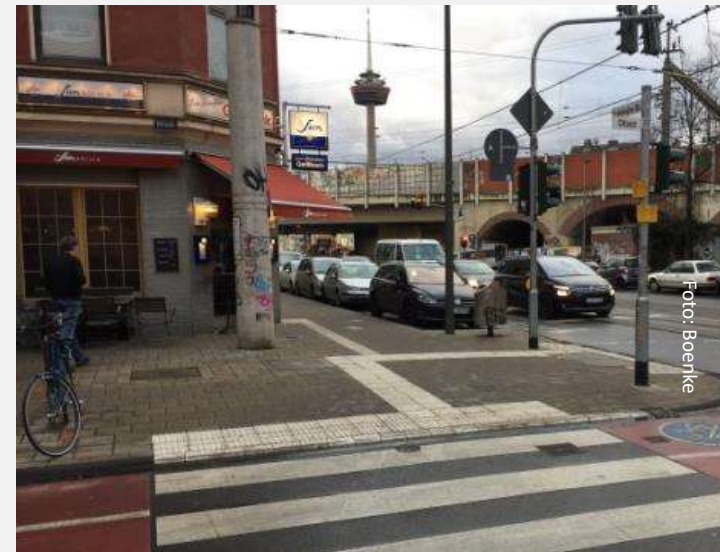
Lösung 1: Einheitliche Bordhöhe

- Kompromisshöhe: einheitlich 3 cm**
- Bord mit $r = 2$ cm beste Lösung (Kompromiss)**
- Auffindestreifen (AF) und Richtungsfeld (RF)
- RF mit $t = 60$ cm an HVS empfohlen**
- Vorteile
 - platzsparend
 - baulich weniger aufwändig (Kosten)
 - einfache Ausstattung (z. B. Verzicht auf Bodenindikatoren in Nebenstraßen möglich)
 - Wasserführung (Bordkante)

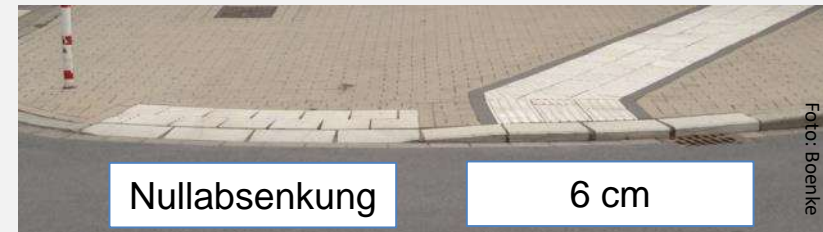
Lösung 2: Differenzierte Bordhöhe

- 0/6 cm nebeneinander angeordnet
- Absenkung auf der kreuzungszugewandten Seite
- Sperrfeld (SF), Auffindestreifen (AF), Richtungsfeld (RF)
- Breite der Nullabsenkung
 - in der Regel $b = 1,0$ m
 - größere Breiten möglich (z. B. bei entsprechendem Bedarf = Frequentierung durch „Rollende“)
- bei $b > 1,0$ m: besondere Absicherung erforderlich (gem. DIN 18040-3)
 - Sperrfeld mit $t = 90$ cm
 - bei LSA: akustisches Orientierungssignal zum Auffinden der LSA
 - LSA-Mast zwischen den beiden Bereichen (Abstand SF/RF ca. 50-60 cm)

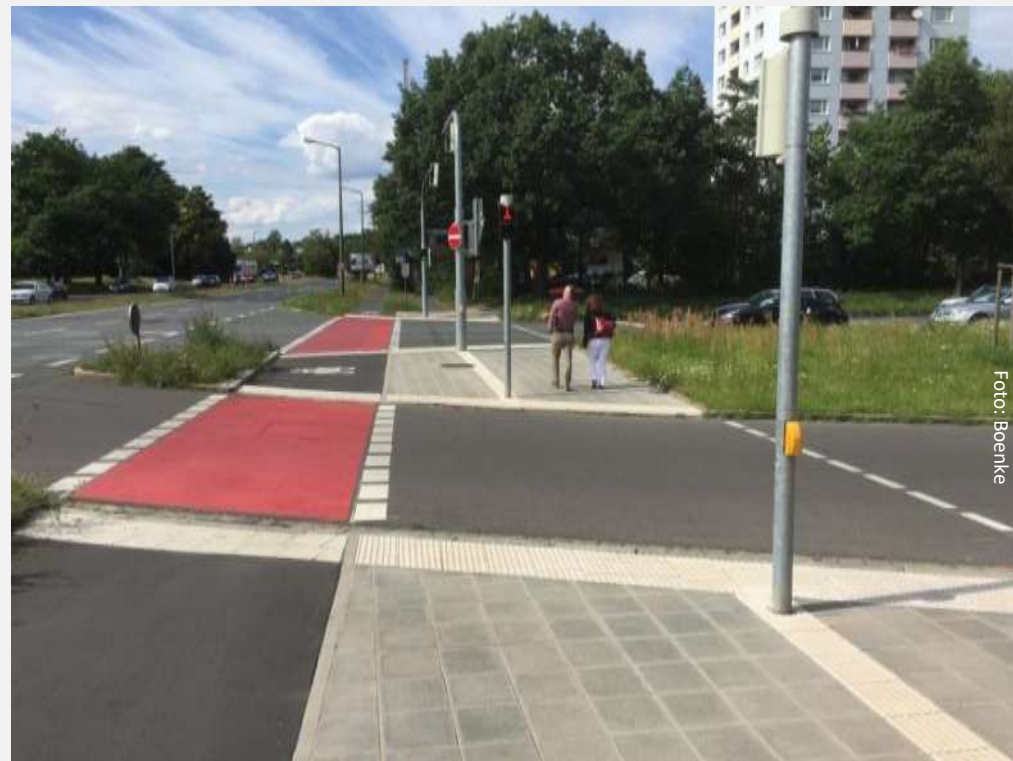
Doppelquerung mit Radverkehr auf Gehwehniveau

- Platzbedarf bei differenzierter Bordhöhe steigt zusätzlich (differenzierte Bordhöhe zzgl. nebenliegendem Radweg)
- pragmatische Lösungen sind nicht regelwerkskonform (und evtl. nicht verkehrssicher?)

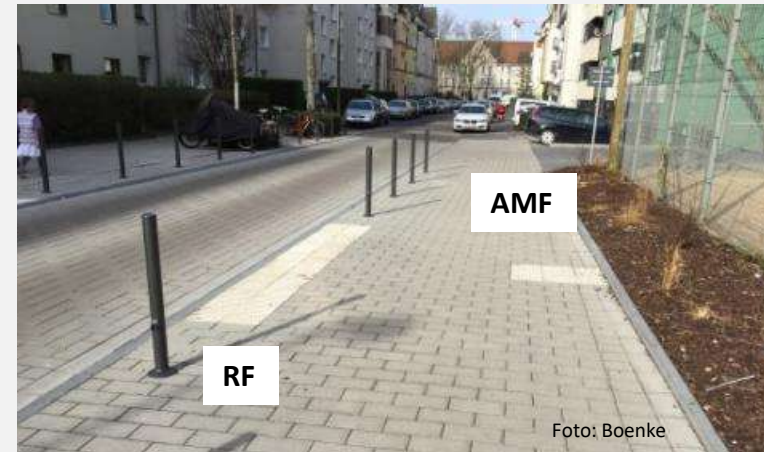
Ungesicherte Querungsstellen

- sollten Ausnahmen bleiben: Sicherheit!
- ⇒ Problematik Abbau FGÜ
- Ausführung möglich mit
 - differenzierter (0/6 cm) oder
 - einheitlicher Bordhöhe (3 cm)

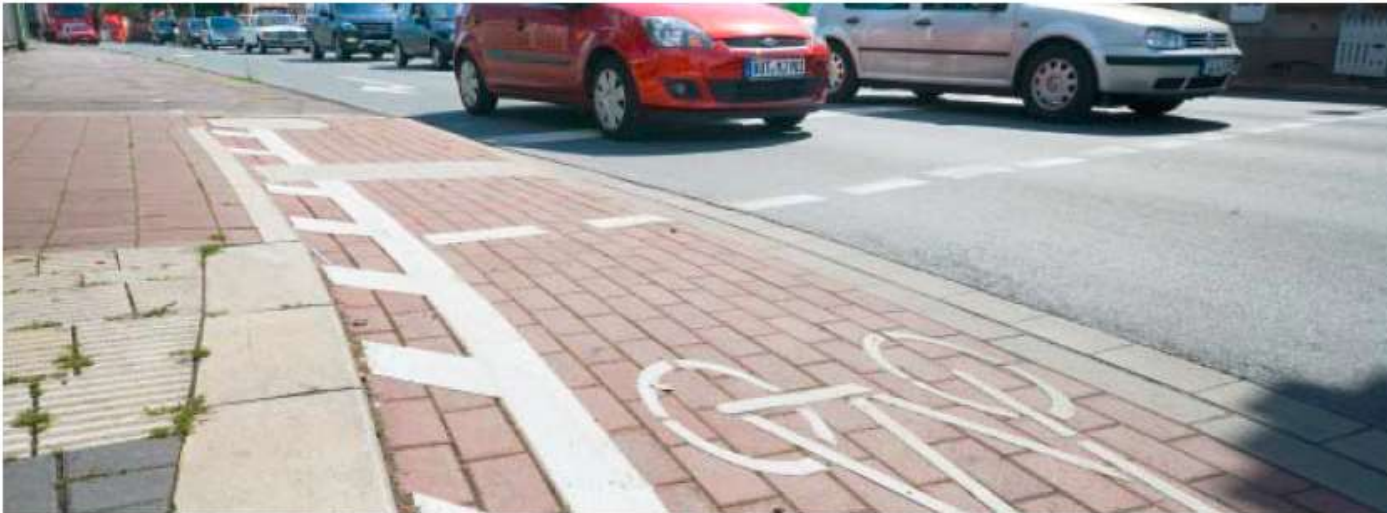
Erste Ideen zur Umgestaltung der Unfallkante

Die weißen Schraffierungen sind nur ein Provisoium, aber seit sie da sind, ist niemand mehr gestürzt, sagt
Foto: Lutz von Staegmann

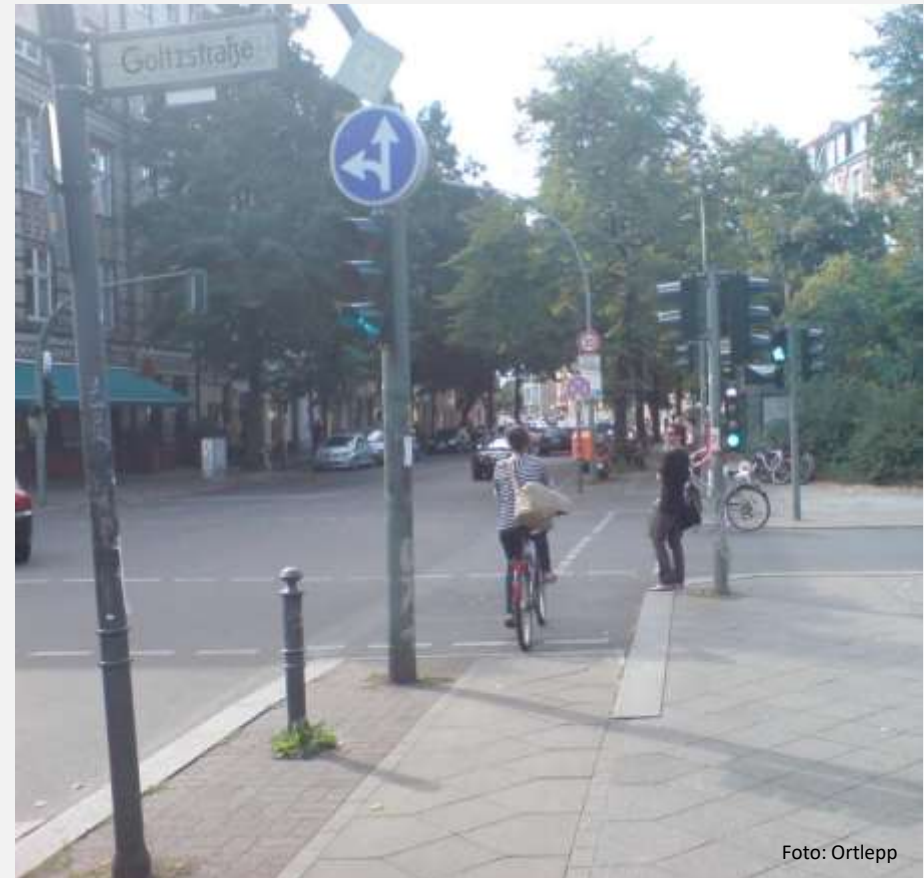
- aus Sicht der Barrierefreiheit ist Radverkehr auf der Fahrbahn die beste Lösung
- Bei Radweg: Radverkehr vor dem Knoten auf Fahrbahnniveau führen
 - eindeutige Grenze zum Fahrverkehr (nicht nur für blinde und sehbehinderte Menschen!)
- für den Radverkehr: beim Wechsel Führung auf Fahrbahnniveau verdeutlichen!

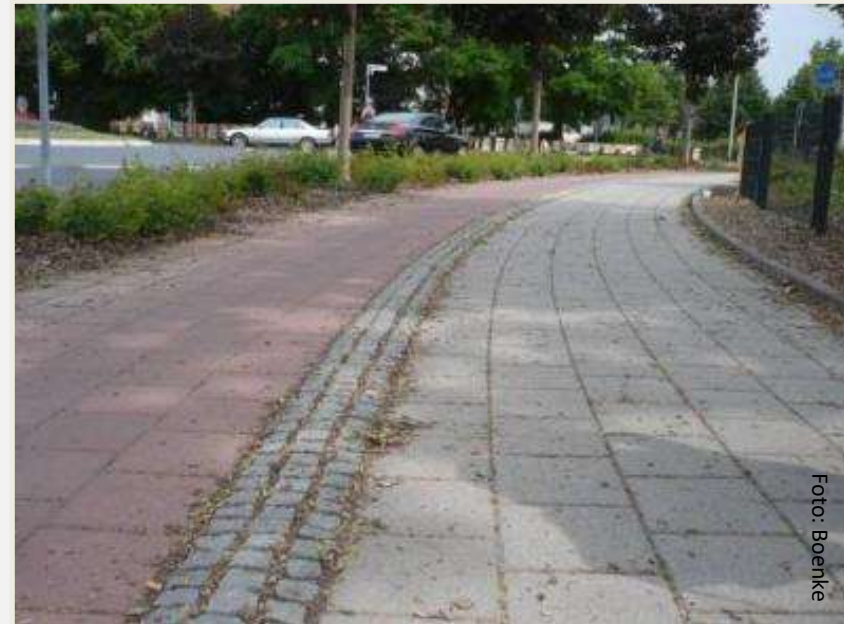
Begrenzungsstreifen (Trennstreifen)

- Breite i. d. R. 30 cm
- gem. DIN 32984: keine Bodenindikatoren verwenden
- stattdessen: Kleinpflaster, Profilsteine, Grünflächen
 - Aufwölbungen und Mulden können taktile Erkennbarkeit verbessern
- ⇒ bautechnisch aufwändig und evtl. wenig dauerhaft
- ⇒ Sturzgefahr für Radverkehr (tangentialer Anfahrtschlag)

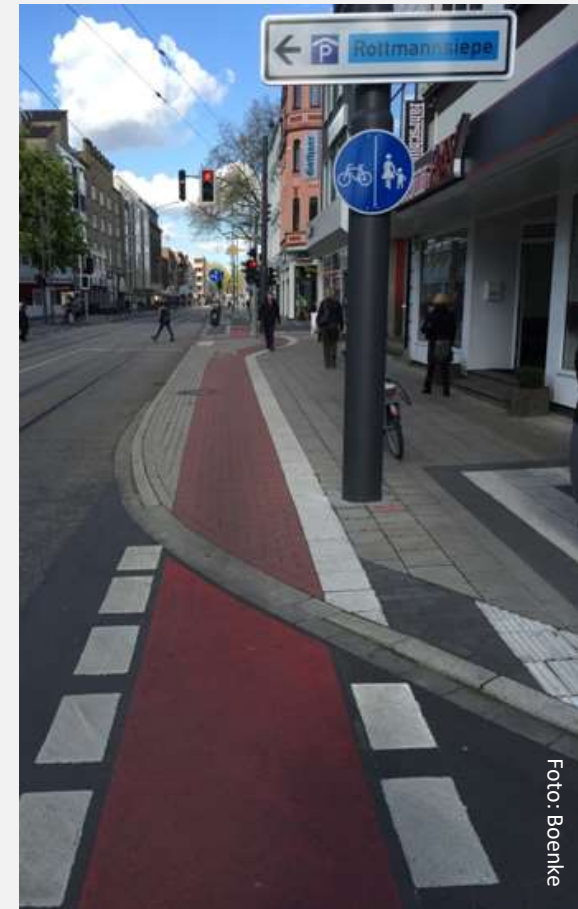
- bei Radweg in der Praxis bewährt: Betonsteine (Noppen!)
⇒ visuelle und taktile Kontraste gegeben
- keine Rippenstruktur: Verwechslungsgefahr mit Leitstreifen!

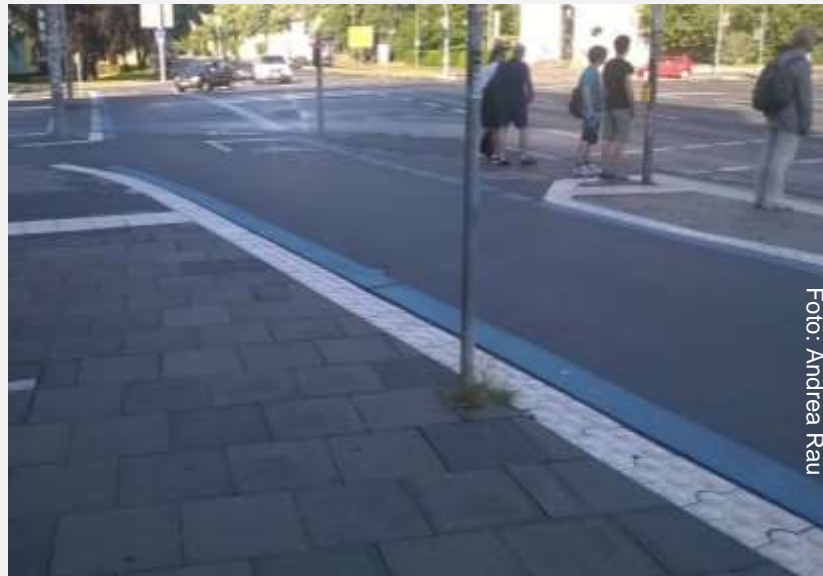
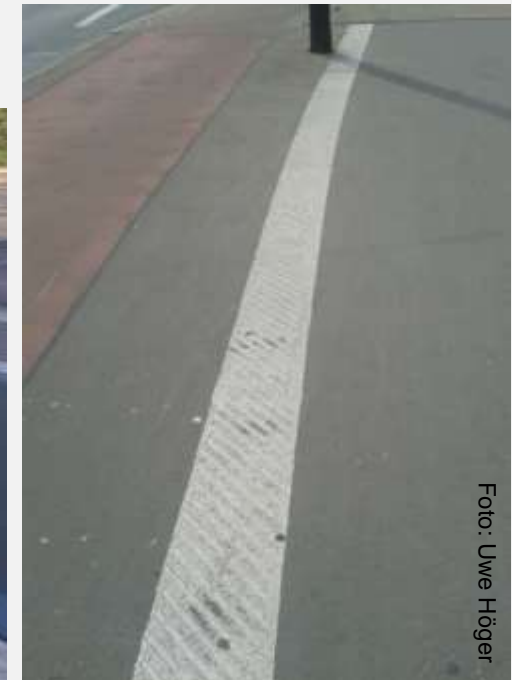
- relativ neu: Radweg-Trennsteine (spezielle Betonsteine)
 - Entwässerung teilweise noch ungelöst
 - Sturzgefahr Rad wegen Profil (Aufwölbung)?
- Aufkleben von Polymerbeton-Strukturen für Nachrüstung oder Asphaltoberflächen

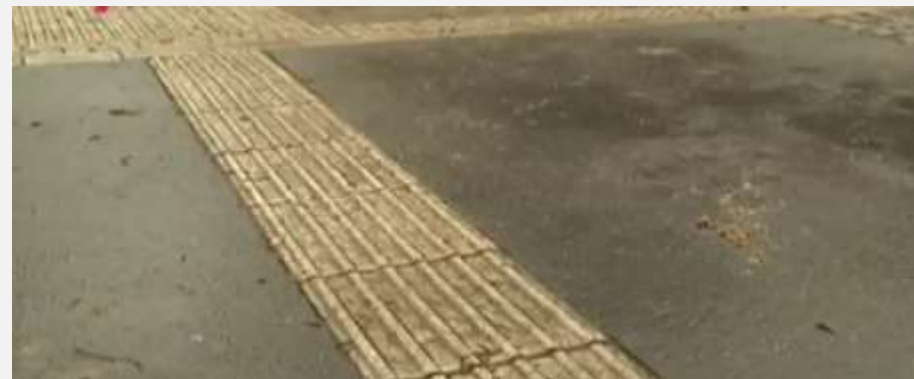
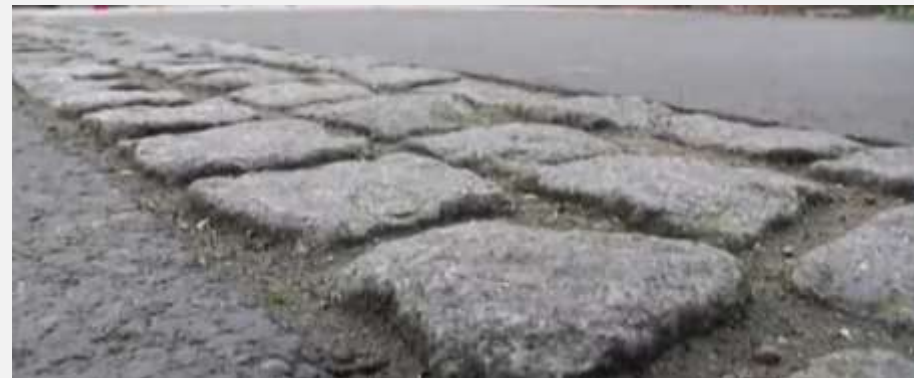
Radschnellverbindungen

- Nordbahntrasse Wuppertal
- Zugangspunkte zur Trasse
 - Leitstreifen (Rippenplatten) über die Fahrbahn bis zum (einseitig) angelegten Gehweg
 - Pflasterbänder aus rauem Natursteinpflaster (große Fugen) als „Rüttelstreifen“, um Radverkehr auf Einmündung aufmerksam zu machen

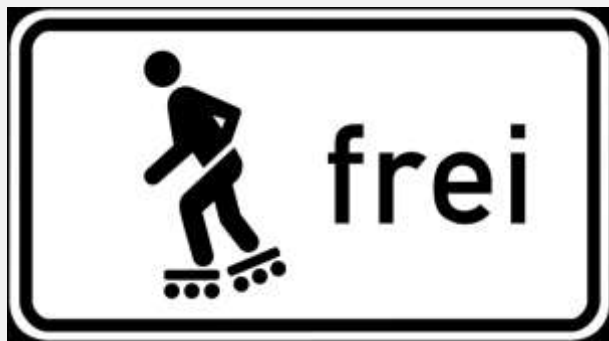
- Sturz eines Rollstuhlfahrers (Pflaster) und einer Inline-Skaterin (Rippenplatten)
- ⇒ keine Bodenindikatoren über Fahrbahnen
- ⇒ Bodenindikatoren auf gemeinsamen Flächen Rad-/Fußverkehr?

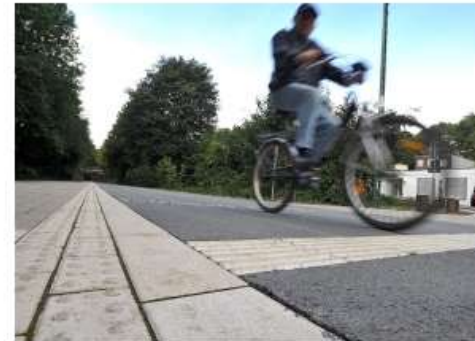
Umstritten: Das Asphaltband der Trasse wird durch Rillen und Pflastersteine unterbrochen. Die Wuppertal Bewegung sieht dort nach wie vor eine erhebliche Unfallgefahr für Skater.

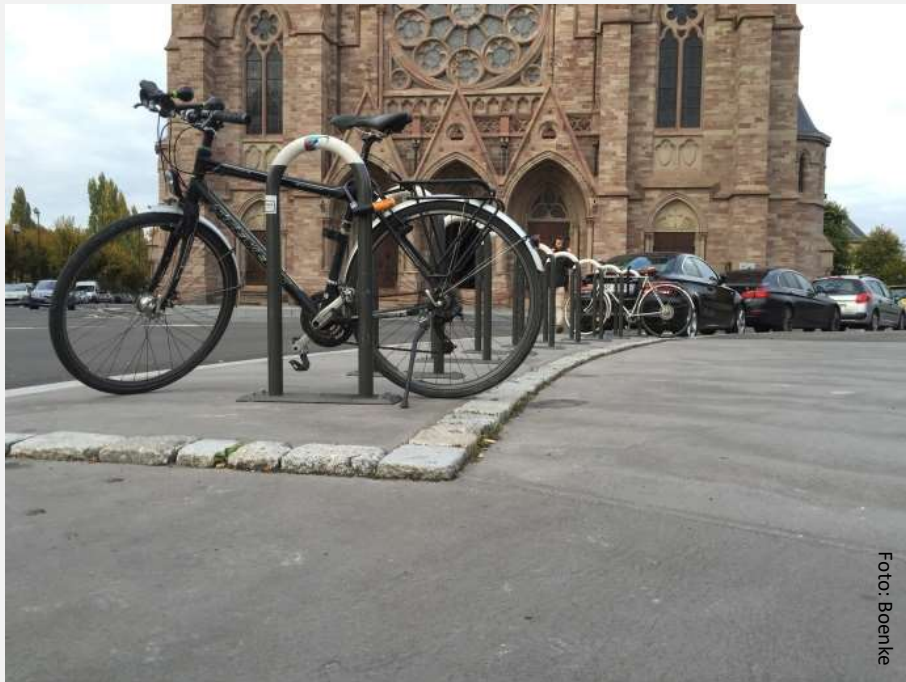
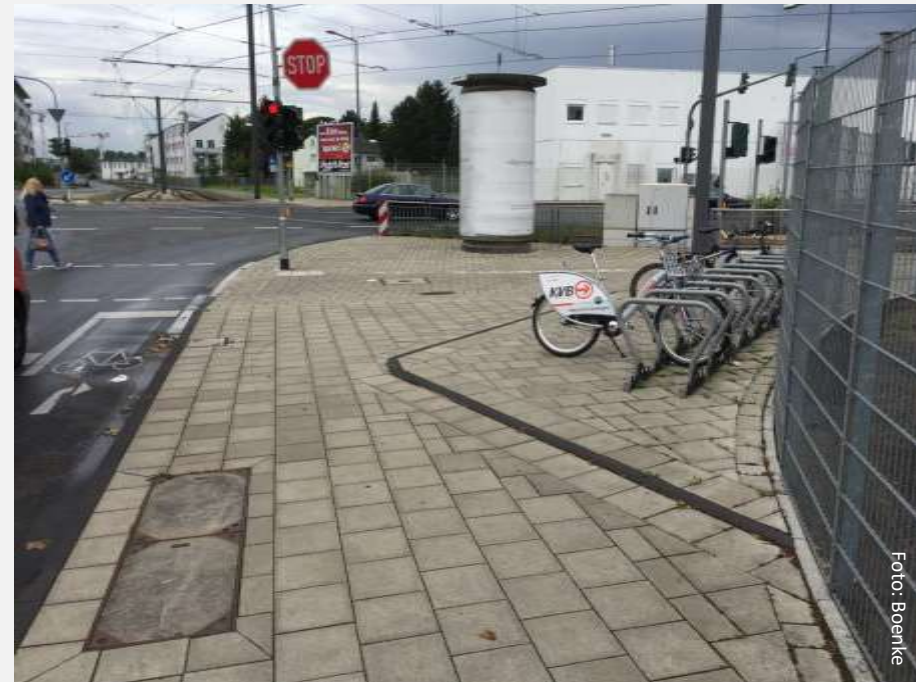
Zonierung
