Verkehrsbeobachtung in Dresden -

Wären an Querungsstellen mit hohem Fußgängeraufkommen
„Getrennte Querungsstellen“ mit differenzierten Bordhöhen
undiskutabel – denkbar – oder sinnvoll?

Ort: Dresden, Fußgängerfurt der Prager Straße über die Waisenhausstraße
Zeit: 31.03.09, 14:30 bis 16:00 Uhr

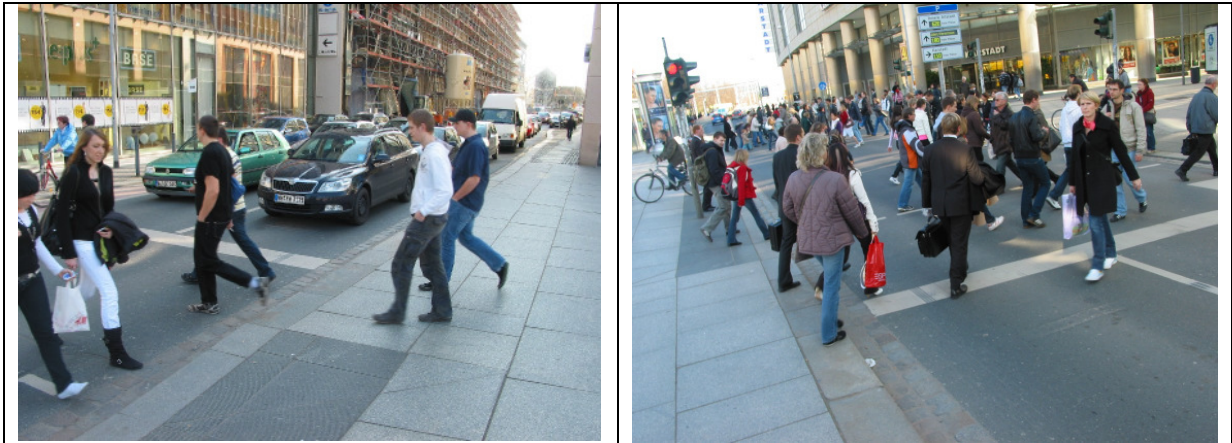
Abb. 2 a): Der zahlenmäßig starke und schnelle Fahrzeugverkehr ...
b) ... wird von einem ebenfalls starken Fußgängerverkehr gekreuzt.

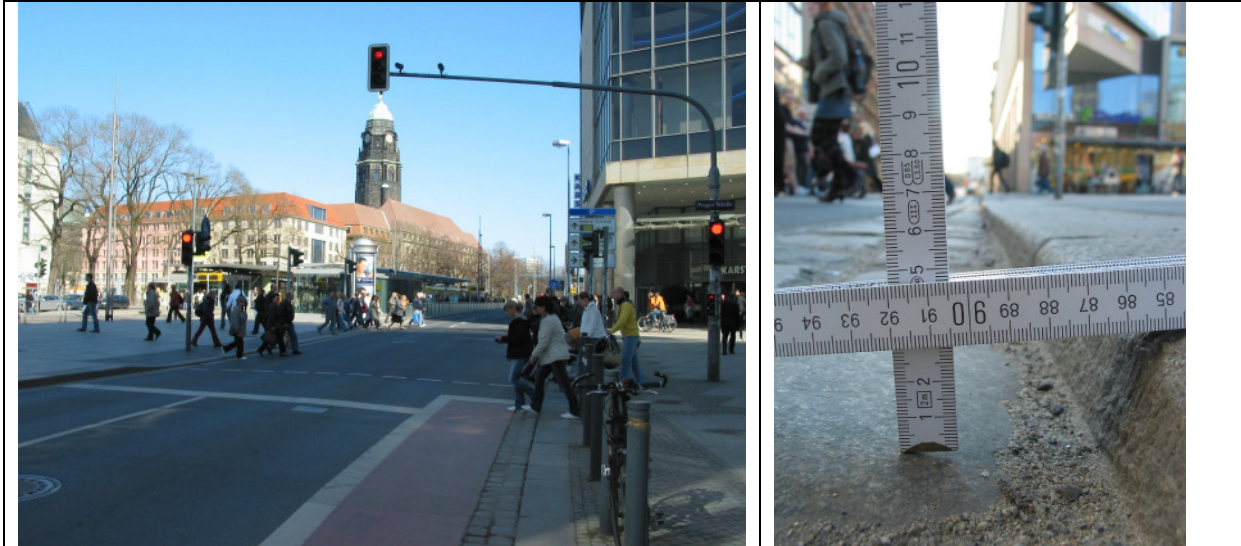
Abb. 3: Die Querungsstelle ist weitgehend barrierefrei gestaltet:
a) optimal konzipierte Radfahrstreifen, die vor der Querungsstelle enden;
b) eine korrekte, mit geringer Toleranz erbaute Bordsteinkante von ca. 3 cm Höhe;

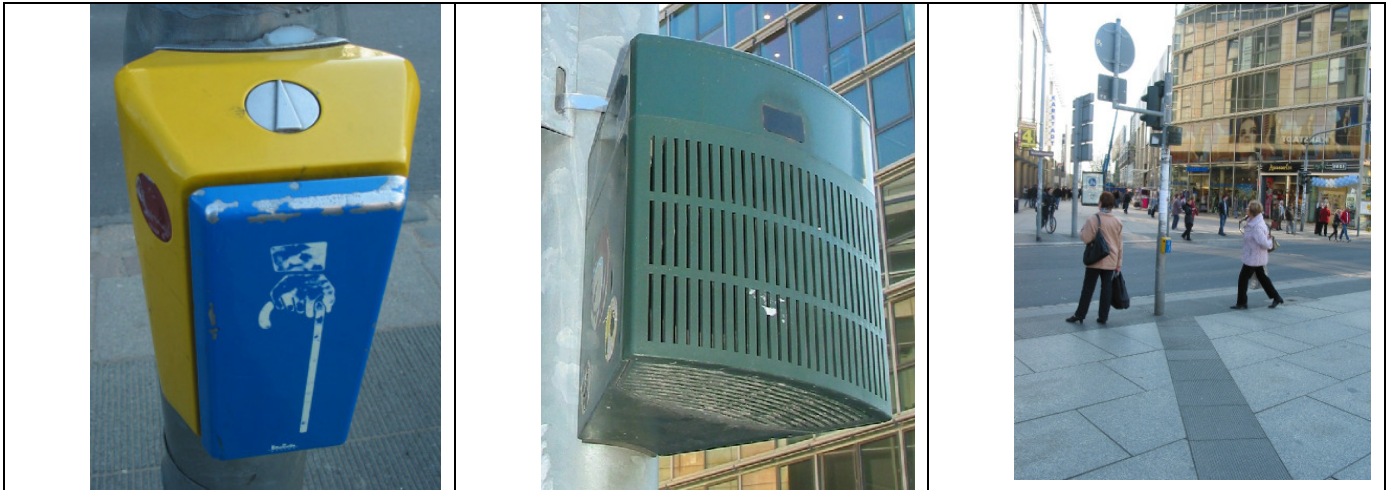
3 c) Taktile und ... d) akustische Blindenzusatzgeräte;
e) Leitstreifen, die allerdings nur auf der Mittelinsel vorhanden sind und dort zu einem Ampelmast führen

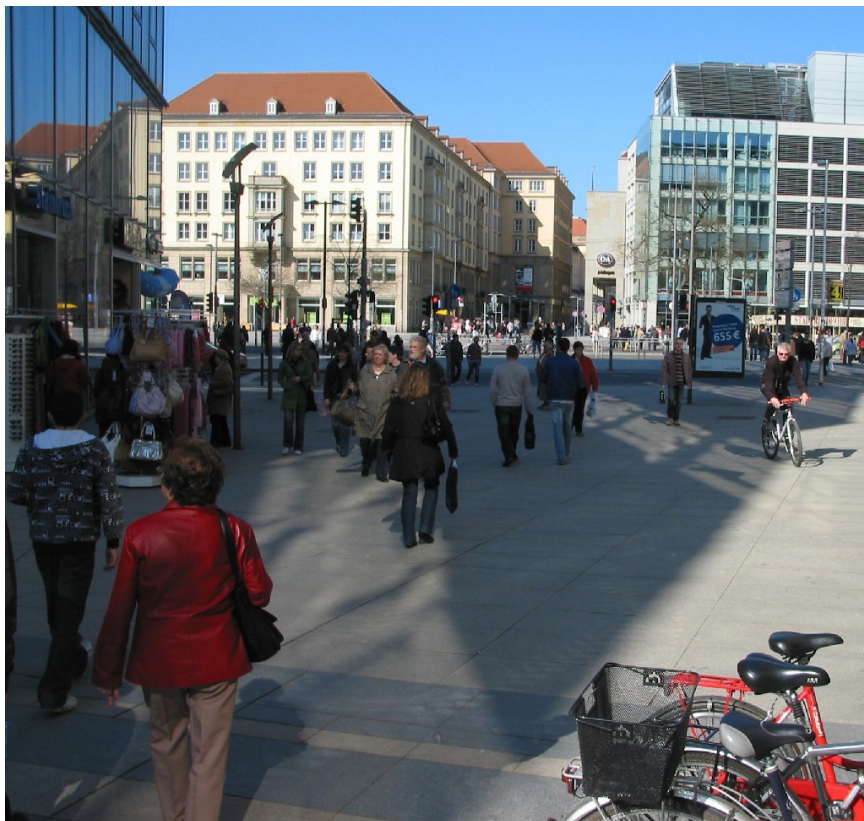
Dass – wie in Kassel - wieder kein blinder Mensch mit Langstock unter den Fußgängern beobachtet wurde, könnte Zufall aufgrund der noch zu kurzen Beobachtungszeit sein. Möglich wäre aber auch, dass diese wichtige Fußgängerbeziehung nur für überdurchschnittlich mobile blinde Menschen zu bewältigen ist, weil sich an die Querungsstelle große, völlig eingeebnete Bereiche ohne ein gut ertastbares Blindenleitsystem anschließen.

Abb. 4: Die Tradition der Fußgängerzonen, die bis in die 70er Jahre des letzten Jahrhunderts zurückreicht, sieht große, ebene Flächen vor, die in optimaler Weise rollstuhlgerecht sind. Dass zur umfassenden Barrierefreiheit derartiger Flächen auch ein gut mit dem Blindenstock ertastbares sowie optisch kontrastreiches Leitsystem gehört, ist noch zu wenig bewusst.

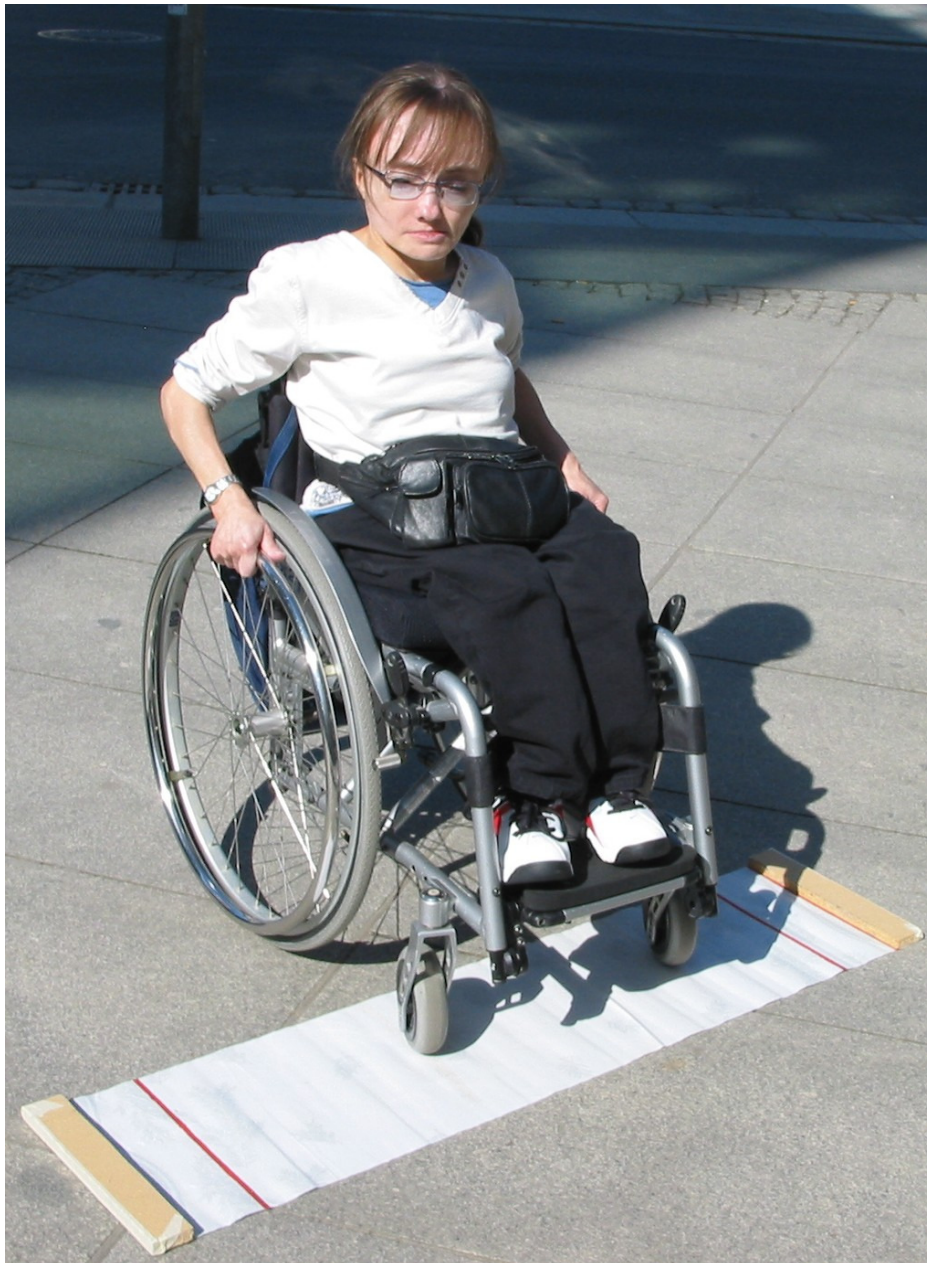
Abb. 5: Die beiden roten Streifen demonstrieren die Breite einer genau 90 cm breiten Nullabsenkung. Bei der vorgeschlagenen seitlichen Verziehung von 30 cm Breite auf 3 cm Bordhöhe wäre der Bord am Beginn der Holzleisten (110 cm Breite) 1 cm hoch, am Ende der Holzleisten (120 cm Breite) 1,5 cm hoch.

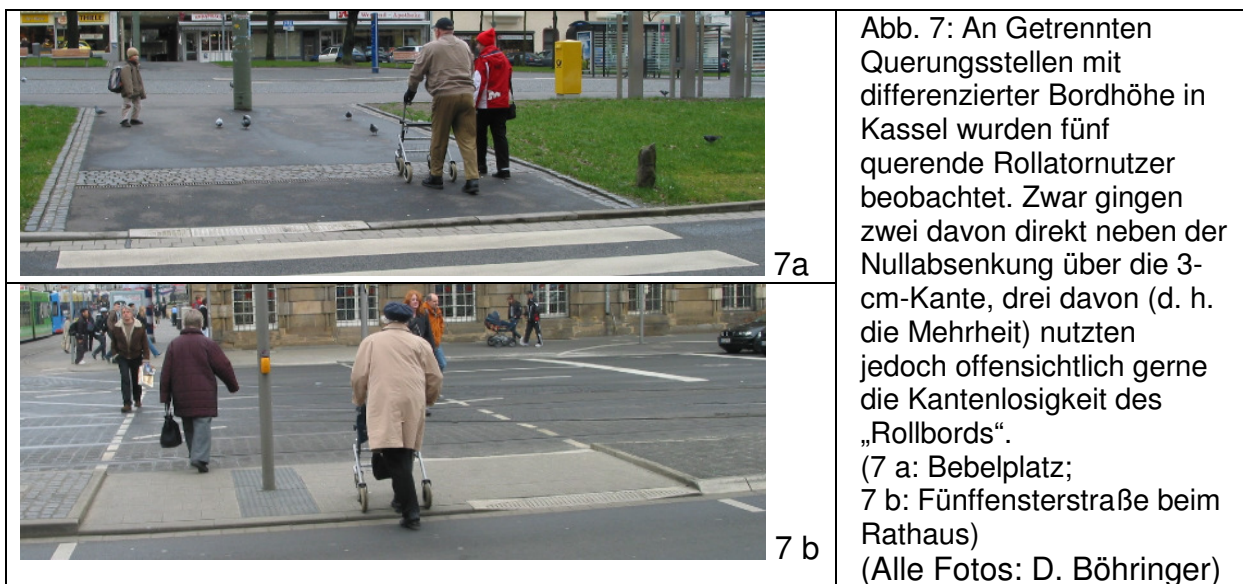
Abb. 7: An Getrennten Querungsstellen mit differenzierter Bordhöhe in Kassel wurden fünf querende Rollatornutzer beobachtet. Zwar gingen zwei davon direkt neben der Nullabsenkung über die 3-cm-Kante, drei davon (d. h. die Mehrheit) nutzten jedoch offensichtlich gerne die Kantenlosigkeit des „Rollbords“.
(7 a: Bebelplatz;
7 b: Fünfensterstraße beim Rathaus)
(Alle Fotos: D. Böhringer)
