Es gibt keine Behinderung oder Gefährdung durch „Getrennte Querungsstellen“!

Beobachtungen der Fußgängerströme an einer „Getrennten Querungsstelle mit differenzierter Bordhöhe“ (*)

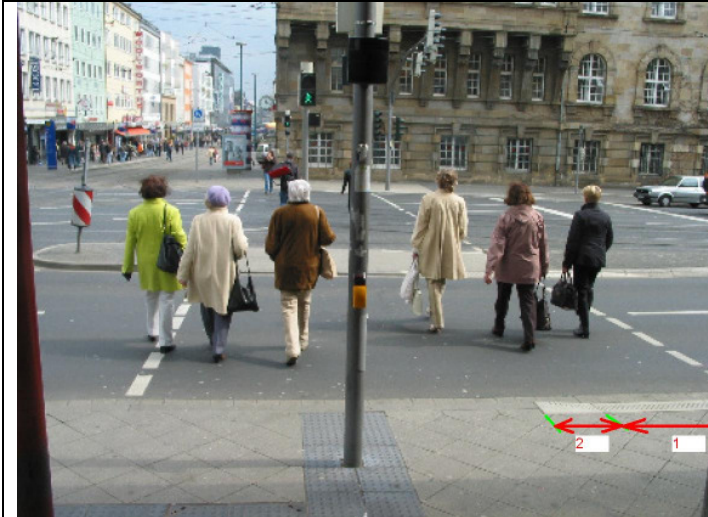
1 = Rollbord: Schiefe Ebene, die kantenlos vom Straßenniveau auf das 3 cm höher gelegene Gehwegniveau führt
2 = Verziehung, deren Kante auf der Straßenseite von 0 auf 3 cm hoch führt, auf der Gehwegseite auf 3 cm Höhe verbleibt

Abb. 1: Stets verteilen sich die Passanten gleichmäßig über die ganze Breite der Furt. (Bild: Eine Dame hat offensichtlich die Straße über den „Rollbord“ (1) betreten, eine weitere über die „Verziehung“ (2), die restlichen über die Bordsteinkante.). Dabei war unschwer zu erkennen, dass die kantenlosen Rollborde keine besondere Anziehungskraft auf nichtbehinderte Fußgänger ausübten, sondern dass diese nur zufällig über die Rollborde gingen: Verließen sie z. B. den Gehweg auf der einen Straßenseite über den Rollbord, gingen sie auf der anderen Straßenseite in aller Regel entweder links oder rechts am Rollbord vorbei.

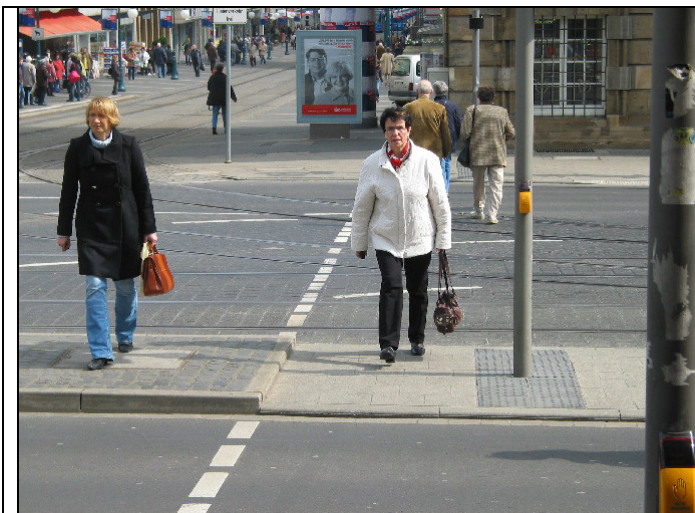
Abb. 2: Von den 505 beobachteten Passanten gingen 78 % über die ca. 3,5 cm hohen Borde der Mittelinsel und 9 % sogar über die 12 cm hohen Borde neben der Aufstellfläche. 13 % querten die Insel über die Rollborde, jedoch nur 3,5 % gingen geradlinig über alle vier Rollborde.

Abb. 3: Die Borde neben den Rollborden haben eine Höhe von ca. 3,5 cm

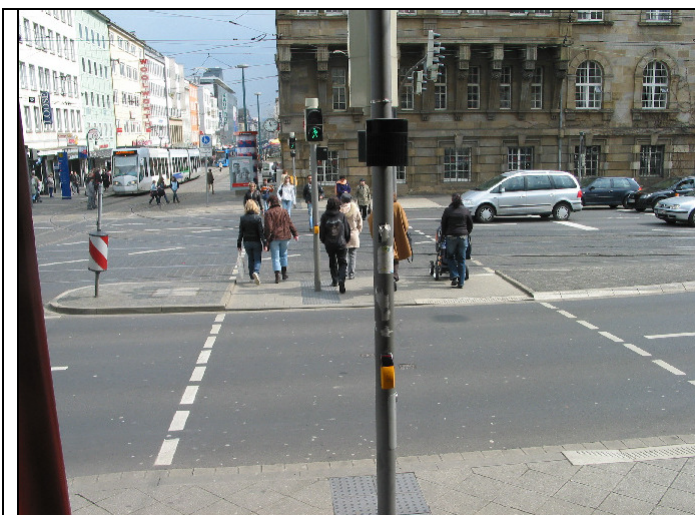
Abb. 4 und 5: Eine der sechs beobachteten Personen mit Kinderwagen sowie zwei der drei Menschen mit Rollator nutzten konsequent alle Rollborde.

- Menschen mit Kinderwagen brauchen ganz offensichtlich in aller Regel keine Nullabsenkungen. Wie Abb. 4 und 5 zeigen, nutzen sie derartige Rampen nur in seltenen Einzelfällen.

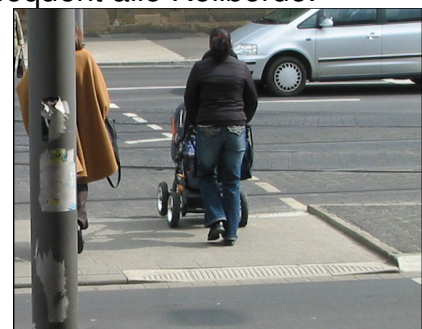
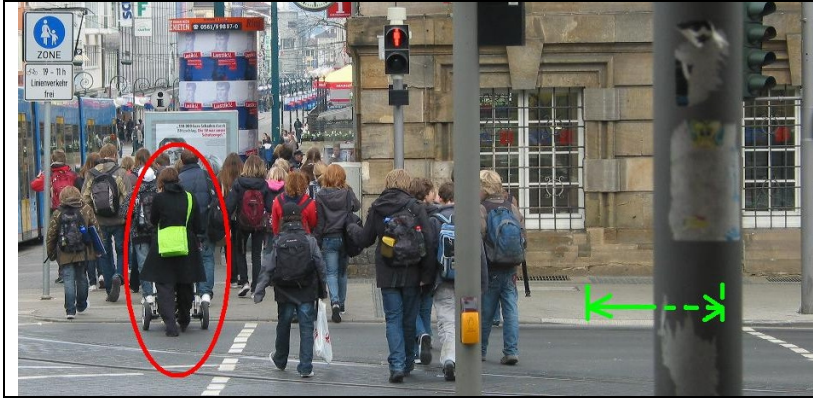
Abb. 6: Fünf der sechs beobachteten Personen mit Kinderwagen war die Nutzung des Rollbords „keinen Meter Umweg wert“: Sie gingen über die normalen Bordsteinkanten.

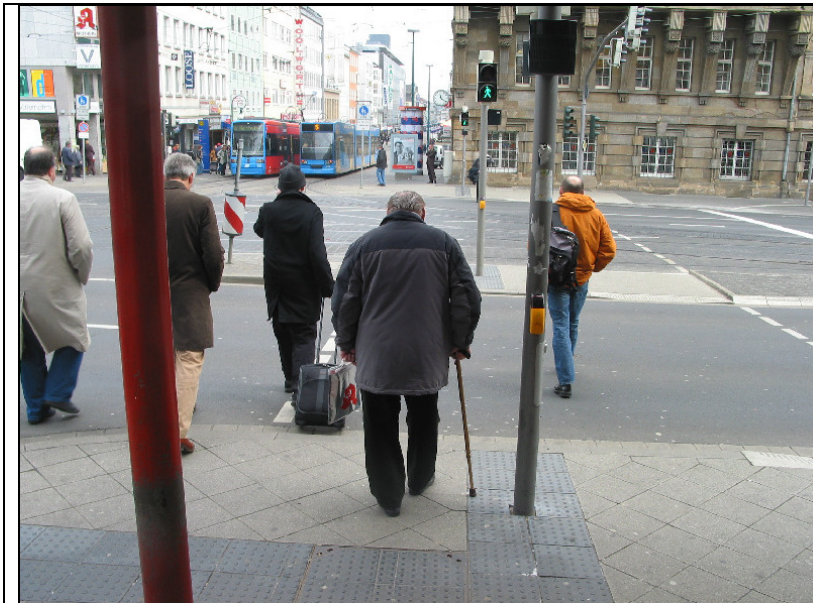
Abb. 7: Dies gilt auch für die beiden beobachteten Senioren mit Gehstock und die eine beobachtete Person mit Rollkoffer.

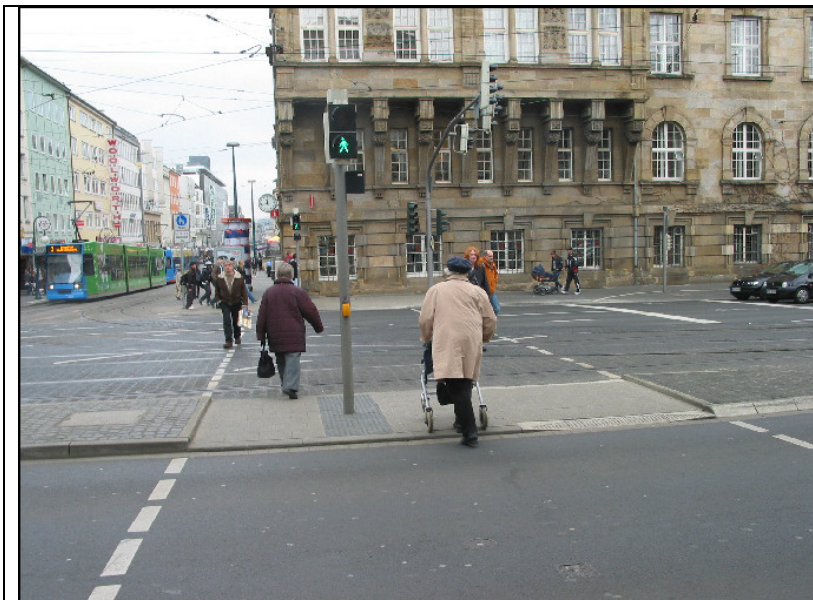
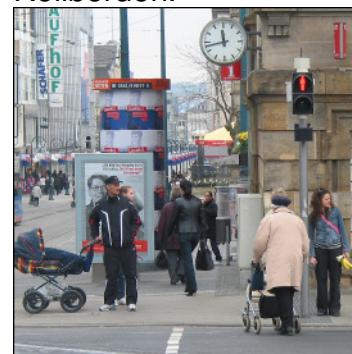
Abb. 8 und 9: Sogar einer der drei beobachteten Rollatornutzer ging konsequent neben den Rollborden.
