Getrennte Querungsstellen / Querungsstellen mit differenzierter Bordhöhe nach E-DIN 32984

Stand: 15.05.10

Dietmar Böhringer

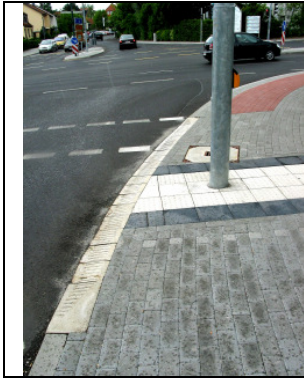
Abb. 2: Eine „Kombiquerungsstelle“, wie sie in jüngster Zeit in Deutschland gelegentlich gebaut wurde. Dabei werden blinde Menschen bewusst in die Nullabsenkung hineingeführt. Sie können so die Grenze zwischen sicherem Gehweg und gefährlicher Fahrbahn nicht eindeutig erkennen. Es besteht die Gefahr, dass ein blinder Mensch die Fahrbahn betritt in der Überzeugung, noch auf dem Gehweg zu sein. Diese Lösung wird daher von den im „Gemeinsamen Fachausschuss Umwelt und Verkehr (GFUV)“¹ vertretenen Verbänden des Blinden- und Sehbehindertenwesens Deutschlands abgelehnt.

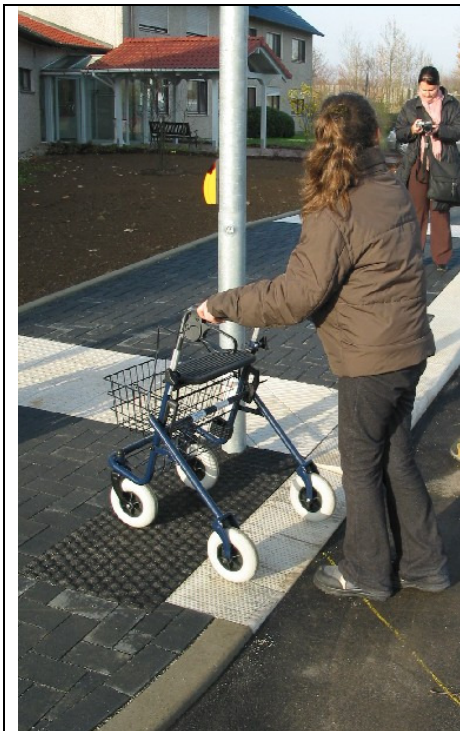
Abb. 3 a: Die erste, testweise gestaltete Getrennte Querungsstelle mit „Sperrfeld“ auf dem „Musterpark“ in Borken.

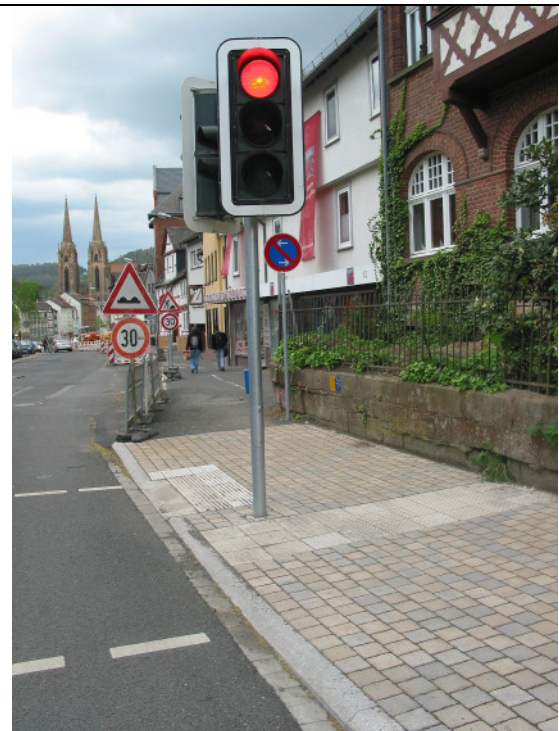
Abb. 3 b: Die erste im öffentlichen Straßenraum gestaltete, für blinde Menschen sorgfältig abgesicherte Getrennte Querungsstelle in Marburg

Der folgende Bericht stammt aus Marburg, wo „im März 2007 erstmals in Deutschland Getrennte Querungsstellen nach dem Vorschlag des GFUV im realen Straßenraum eingebaut und eingehend von blinden Menschen, Rollstuhl- und Rollatornutzern getestet wurden. Dabei und auch im laufenden Alltagsbetrieb sind bisher keine Probleme aufgetreten. Behinderte Menschen und alle sonstigen ‚nicht behinderten‘ Fußgänger empfinden diese Gestaltung keineswegs (wie dies schon behauptet wurde) als ‚Zweiklassenlösung‘. Niemand wird bevorzugt oder benachteiligt. Jeder kann auswählen, was er benötigt. Mit der Getrennten Querungsstelle wird auf die unterschiedlichen Behinderungen adäquat reagiert. Die Rollstuhl- und Rollatornutzer stehen hinter der neuen Lösung; in Marburg kümmern sie sich sogar von sich aus um eine fachgerechte Absicherung der Nullabsenkungen.“⁵

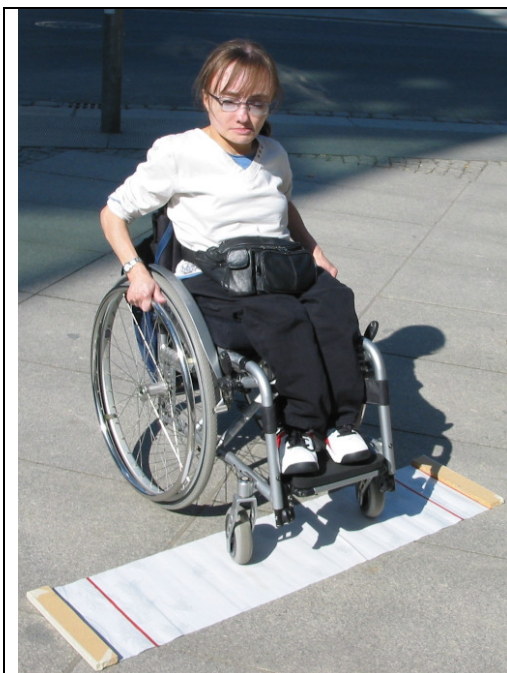
Abb. 4: Bei einer Verkehrsbeobachtung in Dresden konnten zehn Menschen mit Rollstuhl bzw. Rollator interviewt werden. Als diese Schemazeichnung einer Nullabsenkung vor ihren Rollstuhl bzw. Rollator gelegt wurde, empfanden alle die 90 cm als genügend breit, einige Male mit Formulierungen wie „voll ausreichend“ oder „mehr als genug“.⁶

Die beiden roten Streifen auf dem Modell demonstrieren die Breite einer genau 90 cm breiten Nullabsenkung. Bei der vorgeschlagenen seitlichen Verziehung von 30 cm Breite auf 3 cm Bordhöhe wäre der Bord am Beginn der Holzleisten (110 cm Breite) 1 cm hoch, am Ende der Holzleisten (120 cm Breite) 1,5 cm hoch.

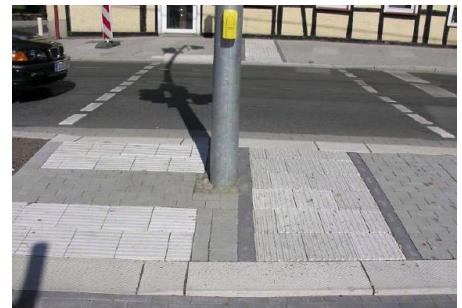
Abb. 10 a, 10 b: Während bei einer Furt mit Fußgängeranforderung (s. Abb. 9) die beiden Querungsstellen zum Mast führen müssen und daher dicht nebeneinander liegen, sollten sie beim Fußgängerüberweg einen möglichst großen Abstand voneinander haben.

Wie beim Test an der ersten Querungsstelle im realen Straßenraum festgestellt wurde, sollte das Sperrfeld auf jeder Seite eine Plattenreihe über die Verziehung bzw. mindestens 50 cm über die Nullabsenkung hinausreichen und die gesamte Absenkung U-förmig umschließen (s. Abb. 8b). Bei lichtzeichengesicherten Getrennten Querungsstellen genügt eine „L-förmige“ Absicherung (s. Abb. 9a). (Entwurf: Böhringer; Zeichnung: Woltersdorf)

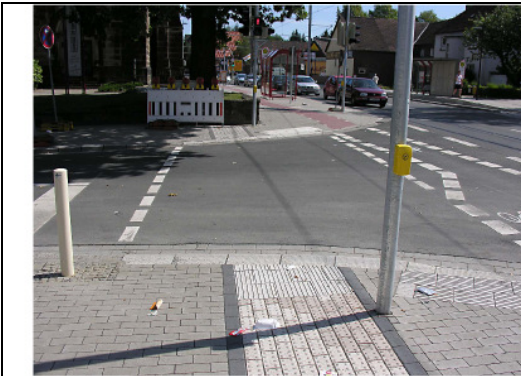
Abb. 11 a: Menschen mit Rollstuhl bzw. Rollator sollten möglichst kreuzungsnah queren. Dies ermöglicht ihnen eine weitgehend geradlinige Bewegung vom Gehweg auf die Straße und weiter zum nächsten Gehweg. Blinde Menschen müssen aus Sicherheitsgründen möglichst kreuzungsfern queren.

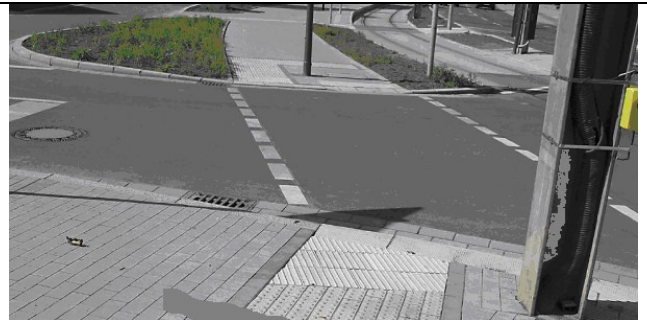
Abb. 11 b: Das Richtungsfeld weist exakt auf die gegenüberliegende Querungsstelle. Der genoppte Auffangstreifen verläuft in aller Regel in der Richtung der Rippen (siehe Abb. 10a). Dies ist aber nicht zwingend notwendig bzw. nicht immer möglich und sinnvoll. (siehe Abb. 10b). (Querungsstellen in Dortmund. Fotos: Kurt Nieft)

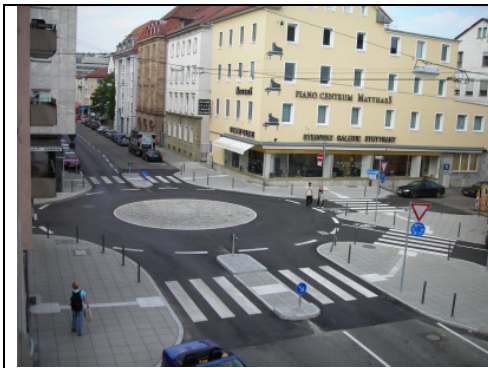
Abb. 12a: Kreisverkehr mit 3-cm-Bordhöhen und Blindenleitsystem (Foto: Tiefbauamt Stuttgart)

- 15 Mini- und kleine Kreisverkehrsanlagen werden gegenwärtig häufig mit Hilfe von konsequenten 3-cm-Bordhöhen an den Querungsstellen gestaltet (s. Abb. 12a). Was aber Menschen mit Rollstuhl oder Rollator und blinden Menschen mehr entgegenkommt, ist auch hier die Gestaltung mit Getrennten Querungsstellen (s. Abb. 12b). Dabei sind grundsätzlich Fahrbahnteiler und Fußgängerüberwege erforderlich¹².)

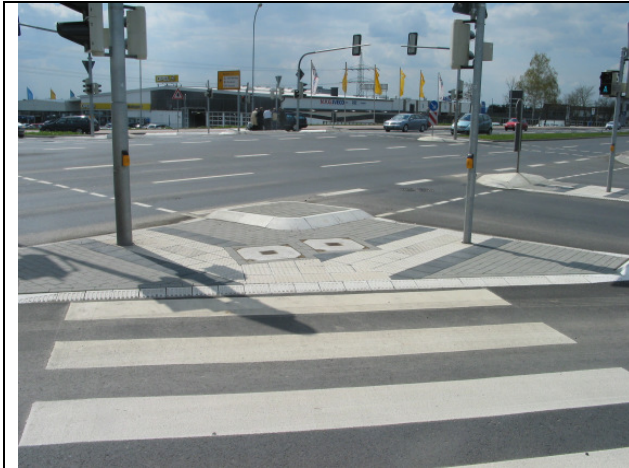
Abb. 14: Eine Nullabsenkung über die ganze Breite der Querungsstelle wird von den im GFUV vertretenen Verbänden (s. Anm. 1) keinesfalls akzeptiert!

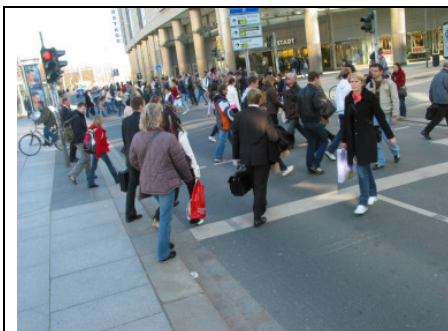
Abb. 15a: Soll an einer solch breiten und belebten Querungsstelle das Queren für behinderte Menschen erleichtert werden, ... (siehe Anm. 4)

17 Bei sehr breiten Querungsstellen mit extrem hohem Fußgängeraufkommen stand längere Zeit zur Diskussion, die Nullabsenkung erheblich zu verbreitern¹⁷. Dies allerdings würde blinde Menschen verunsichern und gefährden. Aktuell ist daher nach E DIN 32984 vorgesehen, in derartigen Fällen zwei Getrennte Querungsstellen mit deutlichem Abstand voneinander zu realisieren, wobei der Mittelbereich eine Bordhöhe von 3 cm aufweist.
